La restauración monumental durante la posguerra en Extremadura y la Dirección General de Bellas Artes 1940-1958

M^a Pilar Mogollón Cano-Cortés

Cáceres
2011

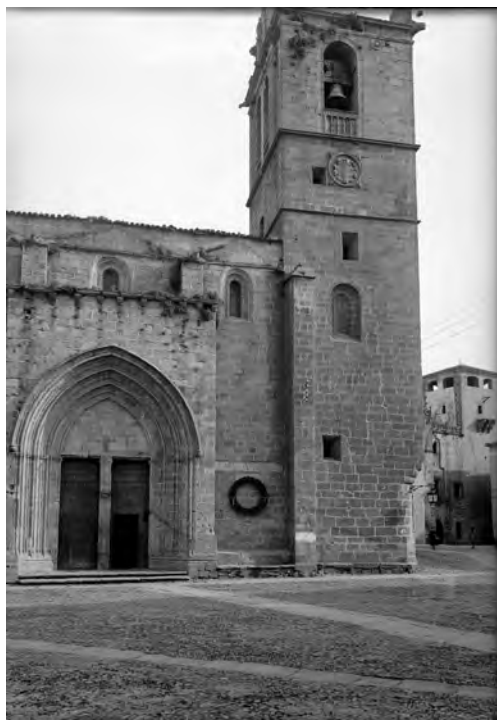
Figura 55. La imagen tomada por el fotógrafo Adolfo Almató entre los años 1920-1930, nos presenta el remate que tenían los muros de la nave antes de la remodelación proyectada por González Valcárcel. *Fundación Instituto Amatller de Arte Hispánico. Archivo Mas*

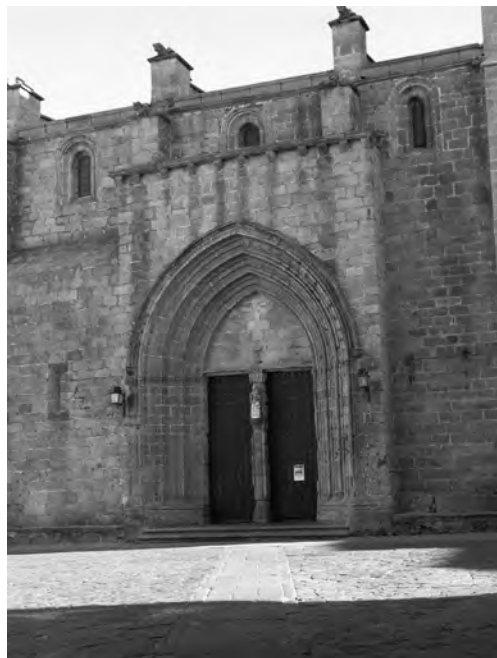
Figura 56. El remate del muro observado en la nave es el resultado de los cambios producidos por el proyecto de González Valcárcel según se expone en la memoria de 1950

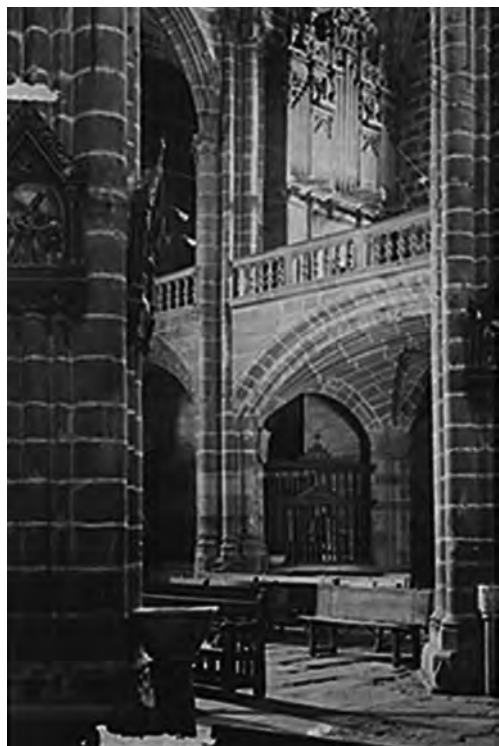
Figura 57. En 1956 el proyecto para la conservación de la iglesia de santa María contempló la eliminación del cableado eléctrico porque afeaba el interior e impedía contemplar los retablos y la decoración de las bóvedas y pilares, además de suprimir el riesgo de incendio. MCU, AGA,IDD (03) 119.000, *signatura*, F/00078-03-23.

El proyecto tiende a la reparación y sustitución de las líneas generales de suministro y de las secundarias de reparto para eliminar el peligro de incendio, por calentamiento de las líneas. Se suprimirá la gran cantidad de cable aéreo existente en el interior de la nave por afear el mismo y no permitir, "*contemplar los retablos altares y la decoración de las bóvedas y pilastras, con caídas de tensión enorme*", ocasionando una iluminación muy deficiente.

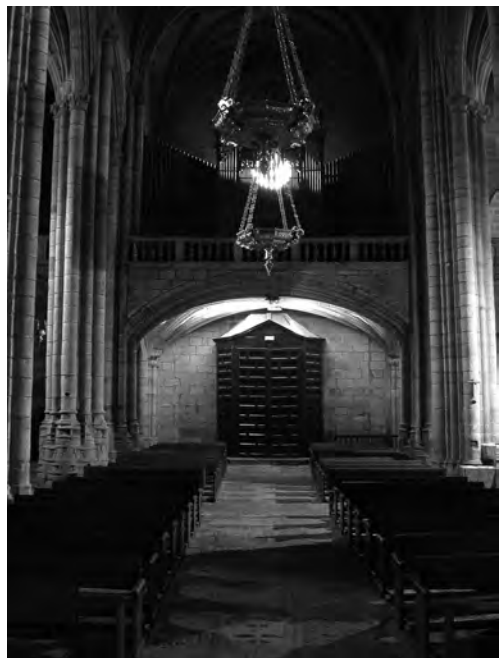
Figura 58. Imagen actual del interior de la iglesia catedral de santa María de Cáceres en la que observamos los resultados de la eliminación de los revocos para dejar la fábrica de sillería vista y el tratamiento reciente para su iluminación. Fotografía de A. Cardenal

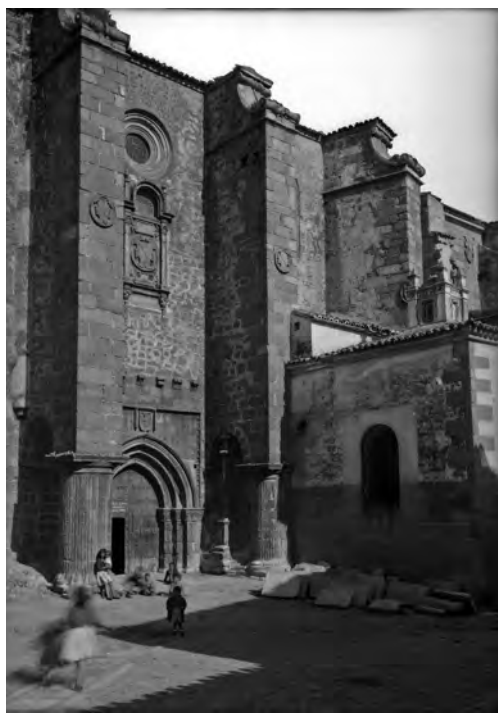
Figura 59. En enero de 1949 don Miguel Muñoz de San Pedro se dirige al Director General de Bellas Artes para comunicar que la iglesia de Santiago amenazaba ruina inminente. En 1950 comienzan las obras de reparación de las cubiertas, fecha en la que Gudiol toma esta fotografía que nos anuncia, por el rótulo escrito en la puerta, que se están realizando las obras. *Fotografía de la Fundación Instituto Amatller de Arte Hispánico. Archivo Mas*

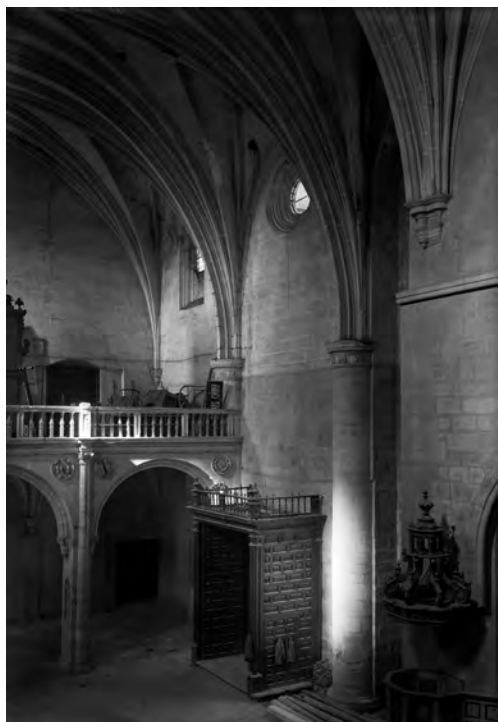
Figura 60. En esta fotografía de la misma fecha, comprobamos que la iglesia no tiene culto y que se está trabajando, al recoger la imagen las chaquetas de los obreros colgadas en el cortaviento de la puerta. El proyecto de 1950 tienen como objetivo la reparación de las cubiertas en la cabecera y de los primeros tramos de la nave, así como la consolidación de las bóvedas que estaban abiertas y con abundantes goteras. *Fundación Instituto Amatller de Arte Hispánico. Archivo Mas*

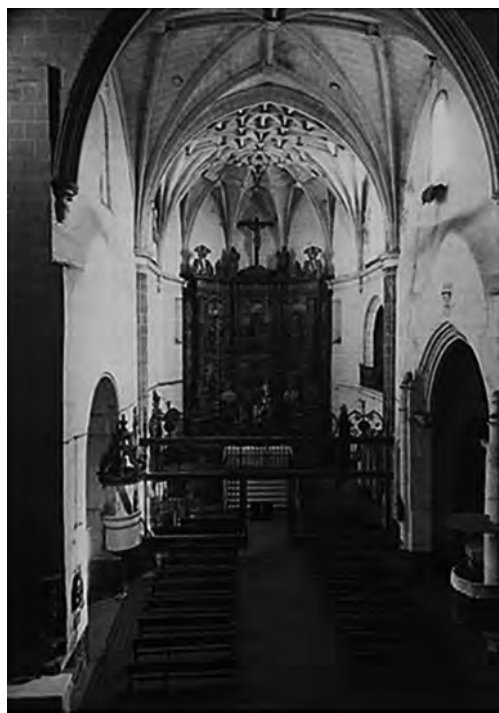
Figura 61. Imagen del interior de la iglesia de Santiago de Cáceres a mediados del siglo XX, los muros interiores están cubiertos de encalados figurando una regular sillería. MCU, AGA,IDD (03) 119.000, *signatura F/00078-03-12*

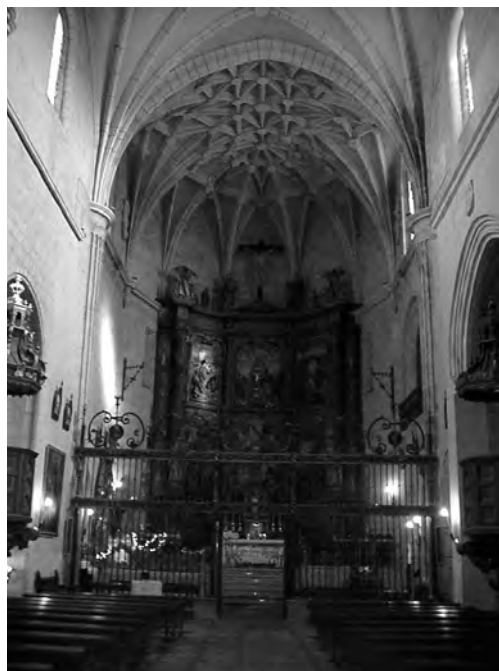
Figura 62. Aspecto que hoy presenta el templo en el que comprobamos la diferente percepción de su interior al haberse sustituido el recubrimiento de la fábrica imitando sillería

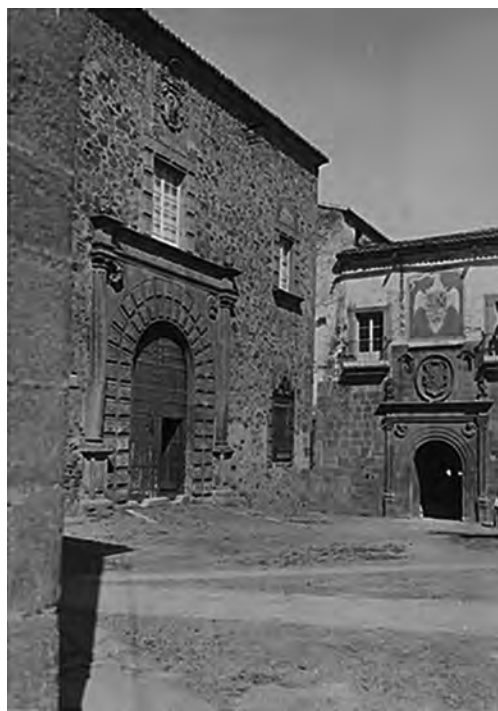
Figura 63. Fachada del palacio episcopal antes de las obras realizadas en 1956, momento en el que González Valcárcel proyecta añadir unos peldaños en el frente del palacio, para incrementar la proporción de la portada y mejorar la visibilidad del vecino palacio de Ovando. *MCU, AGA,IDD (03) 119.000, signatura, F/00080-04-01*

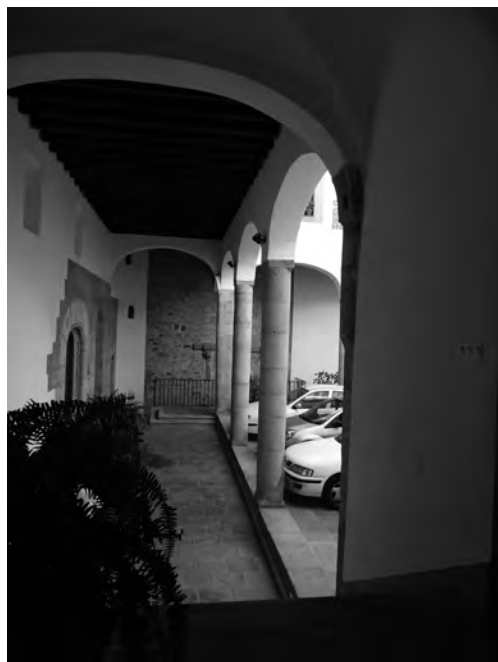
Figura 64. En la memoria de restauración de 1951 se menciona que el patio del palacio había perdido la configuración original al haberse adaptado a salón de actos por lo que los trabajos proyectados, en los años 1951 y 1958, tenderán a devolver el modelo original al conjunto, eliminando los añadidos y encalados, recuperándose los esgrafiados y solándose, según los modelos tradicionales de los palacios cacereños el pavimento, con granito y con enchinado de guijo

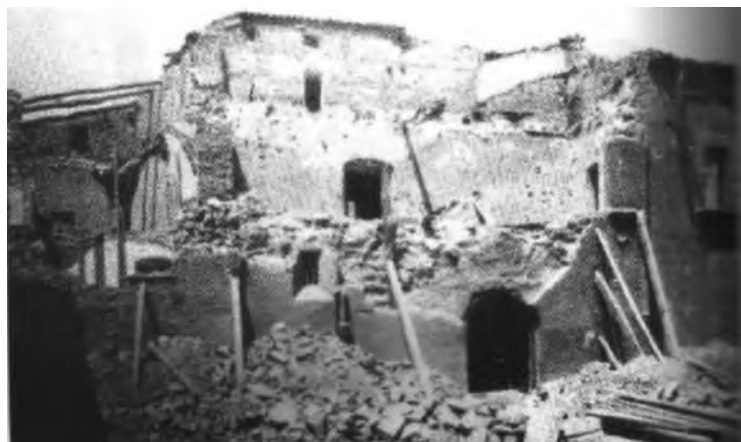
Figura 68. Gran parte de la fachada del palacio de Mayoralgo se destruyó en el bombardeo que sufrió la ciudad el 23 de julio de 1937, como podemos observar a través de esta imagen. Fotografía procedente del *Archivo Periódico Extremadura*

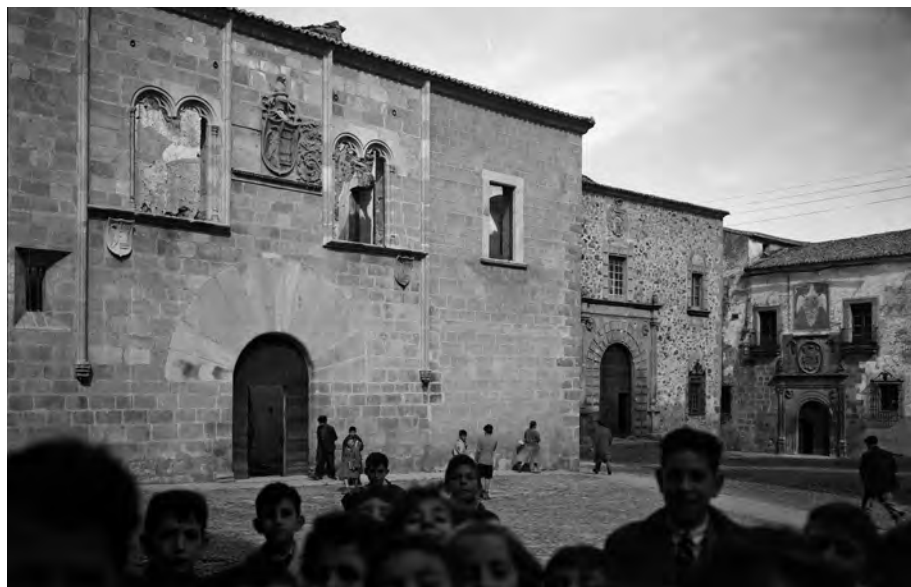
Figura 69. La restauración de la fachada se inició en 1942, con el proyecto de los arquitectos Rodríguez Cano y González Valcárcel. Su reconstrucción se basó en las reproducciones gráficas existentes y en la reutilización de los materiales que habían sido conservados por los propietarios y por don Antonio Floriano, comisario de la zona. Ahora se suprimieron los balcones, que se observan en la fotografía de Almató, y se eliminaron algunos vanos que se habían abierto posteriormente. Imagen de 1950 procedente de la *Fundación Instituto Amatller de Arte Hispánico*. Archivo Mas

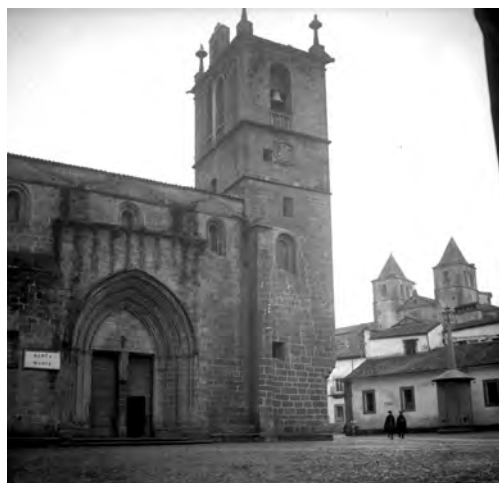
Figura 71. Plaza de santa María captada por Almató entre 1920-1940. Durante tres años consecutivos, 1955, 1956 y 1957, se llevaron a cabo diversas obras para renovar su pavimentación con losas de granito y para modificar la iluminación. El arquitecto González Valcárcel procuró mantener "el sabor de la antigüedad", según nos informa en la memoria del proyecto de 1955. *Fundación Instituto Amatller de Arte Hispánico. Archivo Mas*

Se proyecta el enlosado y acerado de la plaza de santa María en varias fases. En la primera etapa se incluye el levantamiento de las aceras y del pavimento en la zona del palacio Episcopal y de la iglesia de santa María, disponiéndose un enlosado de granito enrasado con el resto del pavimento, añadiéndose unos peldaños en el frente del palacio del obispo porque estaba en mal estado y porque, con ello, se ganaba visibilidad y perspectiva del palacio: *“con las variantes de rasantes en la fachada del Palacio Episcopal que en la actualidad está muy desfigurada, quitando proporción a la portada y cortando la visibilidad del Palacio de Ovando”*. Se realizarán también las zanjas para colocar el cable del alumbrado subterráneamente, para embellecer las fachadas y favorecer su contemplación. En la memoria se indica que en partidas posteriores se continuará con estos trabajos, *“que se irá realizando de modo que no se entorpezca su utilización, ya que es el ingreso al recinto artístico de Cáceres”*.

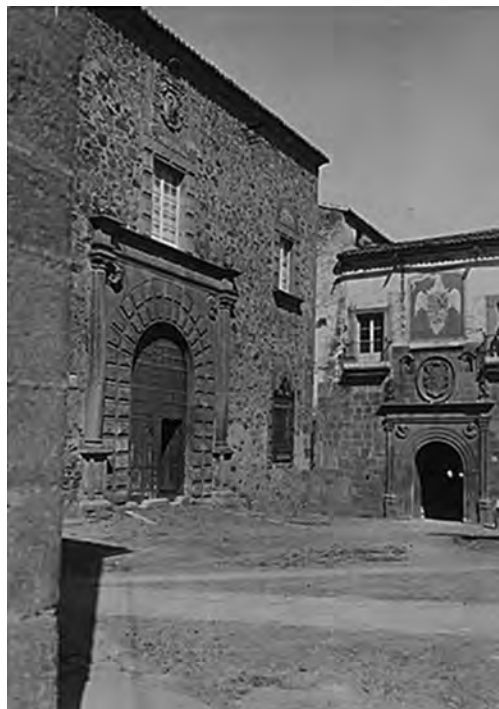
Figura 73. Aspecto que presentaba la plaza de santa María antes de los trabajos de pavimentación, alumbrado y remodelación. Al añadir una escalinata en la fachada del palacio episcopal al arquitecto buscaba incrementar visibilidad y perspectiva de los dos monumentos de la imagen. *Ministerio de Cultura, Archivo General de la Administración, F/00080-04-01*

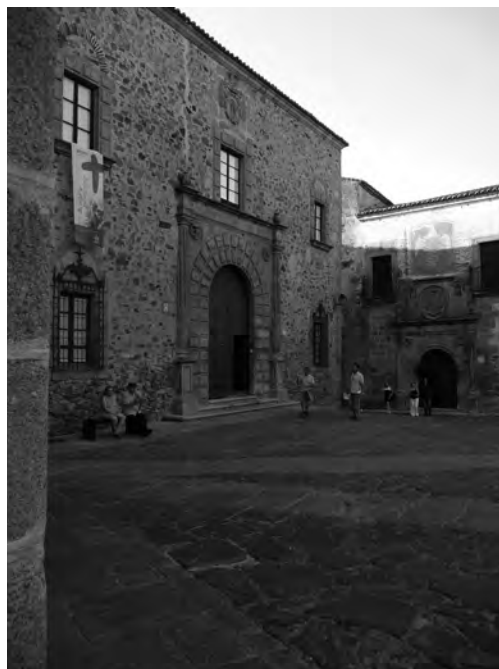
Figura 74. El arquitecto conservador persiguió con las obras realizadas en la mitad del siglo XX la mejora ambiental y urbana de la plaza. Se sustituyen cables y farolas por proyectores situados en los tejados para la iluminación

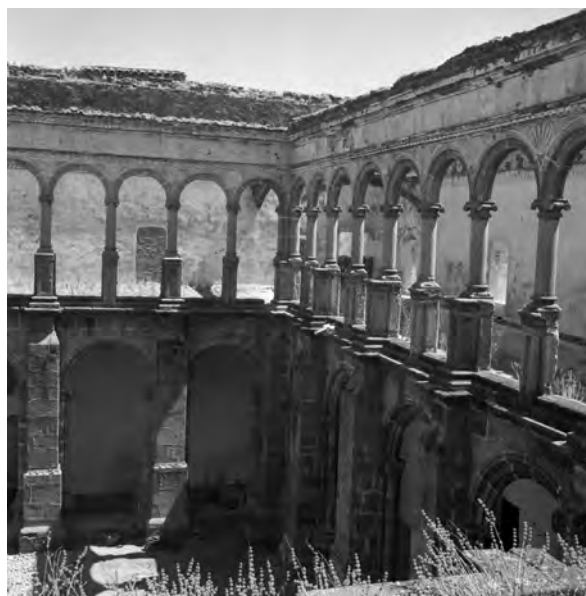
Figura 75. En las fotografías realizadas en 1930 por Arthur Byne, con motivo de las negociaciones para el desmonte y traslado del conventual a los Estados Unidos, comprobamos que el inmueble estaba abandonado y medio arruinado, aspecto que se mantenía en 1964 cuando se realizó esta fotografía conservada en la *Fundación Instituto Amatller de Arte Hispánico*. Archivo Mas

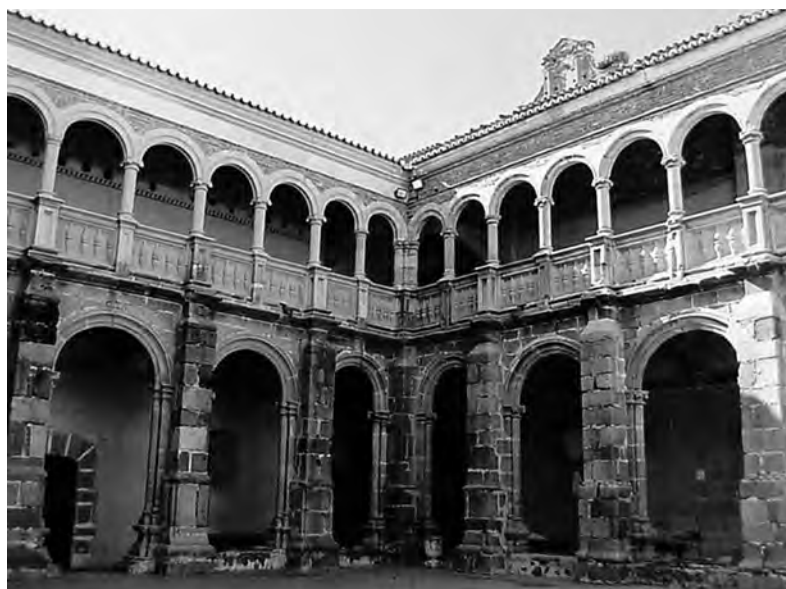
Figura 76. Diversas intervenciones se han sucedido para recuperar el conventual de la ruina y presentar el aspecto que observamos en la fotografía del renacentista claustro. En 1967 intervino don José Menéndez-Pidal en el mismo, especialmente en la galería alta. En 1981 don José Ramón Zorita recuperó la solería, muros y techumbres y en 1998 las obras estuvieron a cargo de López Carpio y Jaime Olivera. Fotografía de M.A. Pardo

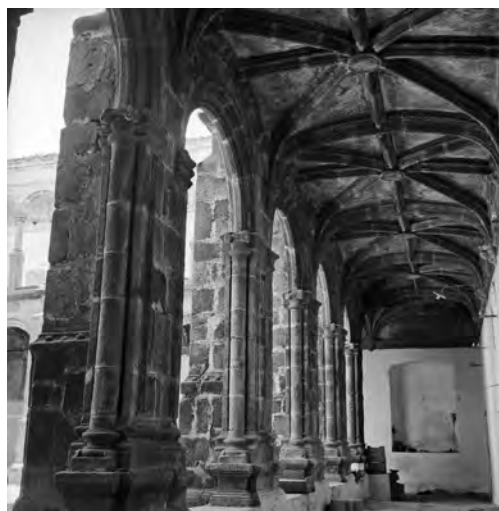
Figura 77. Las imágenes conservadas del claustro desde principios del siglo XX nos permiten comprobar el lamentable estado en el que se encontraba por la acumulación de los escombros, el avance de la vegetación entre los muros y la desaparición de las cubiertas de la galería alta hasta que, en 1967, don José Menéndez-Pidal emprendió los trabajos para su restauración. Esta fotografía se realizó en 1964, poco antes del inicio de las obras. *Fundación Instituto Amatlil de Arte Hispánico. Archivo Mas*

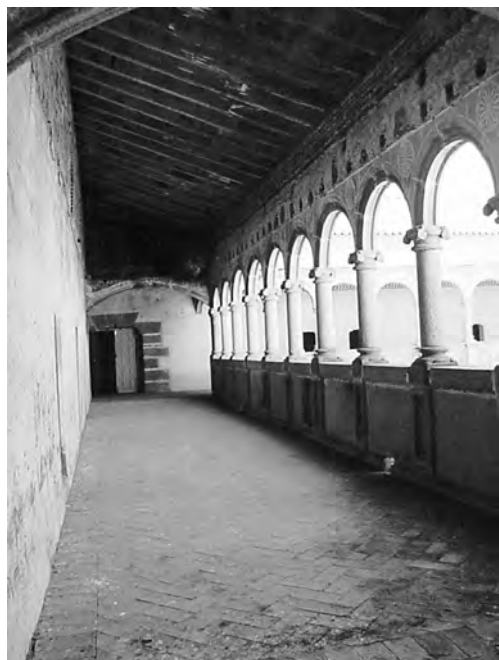
Figura 78. Tras las restauraciones de los años sesenta y ochenta, las galerías del cuerpo alto presentan las cubiertas que observamos en la imagen. Fotografía de M.A. Pardo

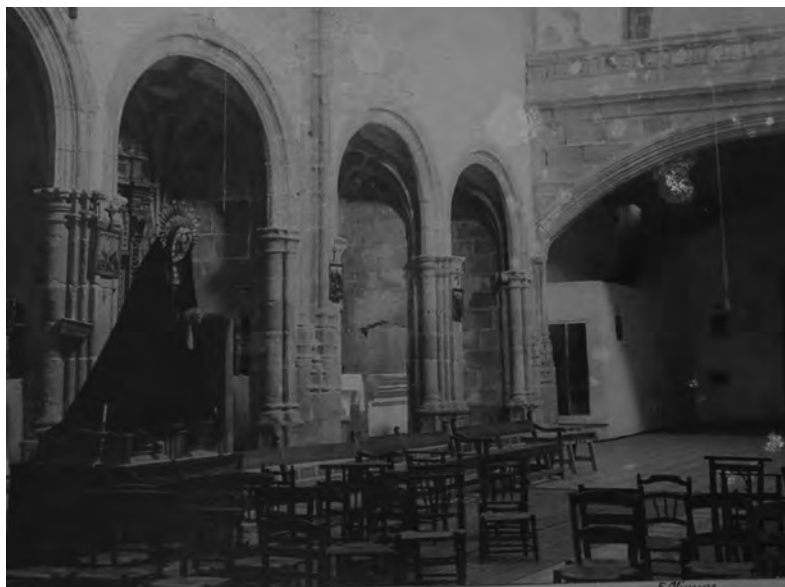
Figura 79. En 1941 el arquitecto restaurador de la sexta zona, don Félix Hernández, realizó una memoria para realizar unas obras urgentes en la iglesia. La eliminación de las humedades que afectaban a las cubiertas centrarán los trabajos de esta primera intervención de la posguerra. Archivo de la Diputación Provincial de Badajoz. Exposición Iberoamericana de Sevilla (E.I.S.), nº130. "Iglesia parroquial. Interior del templo". Calera de León (Badajoz). Autor: F. Olivenza.

Lo cierto es que al estar situado el monasterio en un lugar de gran pluviosidad, en lo alto de la sierra de Tudía, se ha visto siempre deteriorado por las lluvias, el viento y humedades, a lo que se uniría el del abandono. Todo ello ha dado lugar a la necesidad de constantes obras de restauración y conservación durante el siglo XX, como podemos comprobar por los diversos proyectos realizados en el monasterio mudéjar.

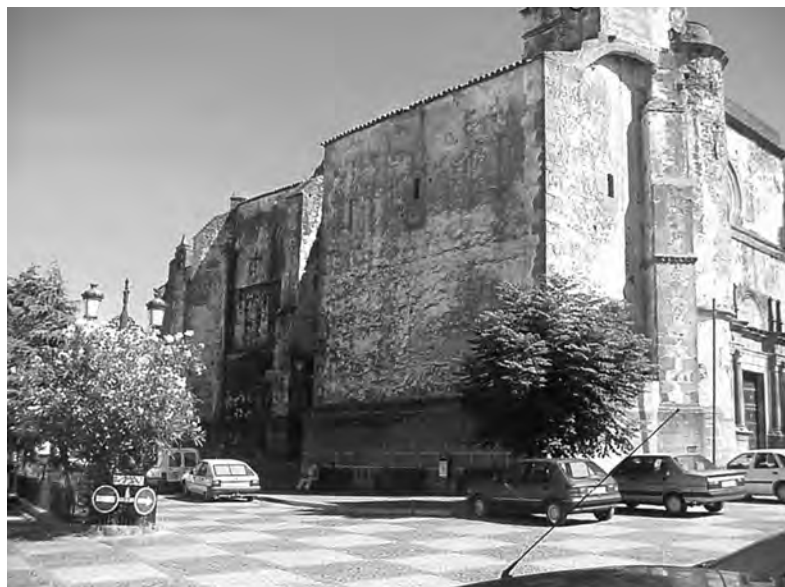
Figura 80. En el proyecto de 1957 se llevaron a cabo obras de consolidación y saneado de la capilla adosada a los pies del templo, en el lado septentrional, que se había hundido. Fotografía de M.A. Pardo

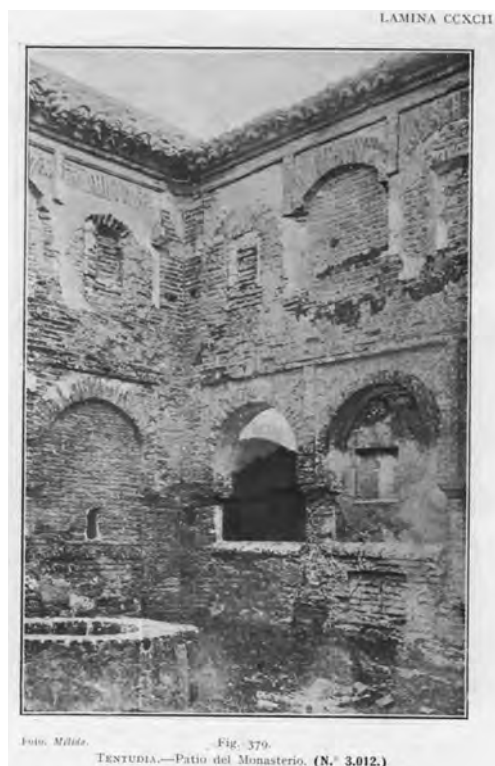
Figura 81. En esta antigua imagen del claustro del monasterio de Tentudía observamos el estado en el que se encontraba en el primer cuarto del siglo XX, fecha en la que se publicó esta fotografía en el *Catálogo Monumental de la provincia de Badajoz*. Pocos años después la Junta Superior del Tesoro Artístico encargó la reparación de la cubierta del claustro al arquitecto conservador don José Rodríguez Cano

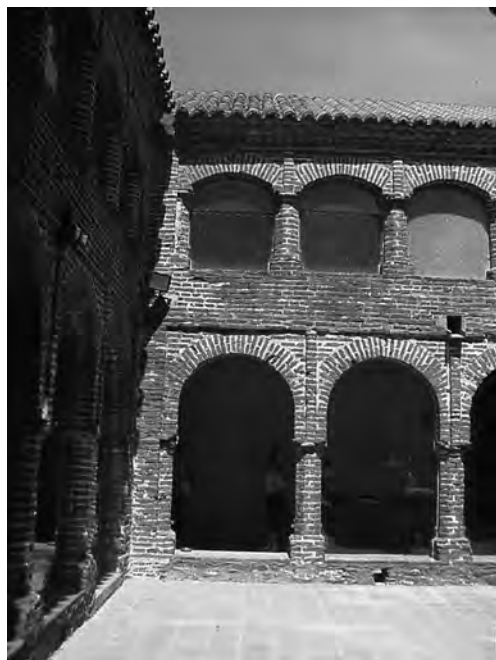
Figura 82. En 1984 se llevaron a cabo nuevas obras para la restauración y rehabilitación del monasterio, encargándose de ellas José Ramón Zorita que intentó poner en uso un edificio que, en los inicios del siglo XXI, tendrá que ser intervenido de nuevo por el arquitecto Manuel Fortea.

En 1984 de nuevo tendrá que ser intervenido por la Comunidad Autónoma de Extremadura, realizándose obras de restauración y rehabilitación del monasterio, encargándose de las obras el arquitecto J. Ramón Zorita que intentó poner en uso el edificio y *“dejar el monumento en su estado primitivo. La intervención se hizo: sin añadir ni quitar nada, abriendo huecos que existieron, darle habitabilidad y evitar su futuro deterioro, y se ha concretado en las obras de colocación de pararrayos iónicos, instalación eléctrica, la apertura de huecos cerrados en el pasado, tanto en los muros exteriores como en el claustro, protección de los artesonados del claustro con telas asfálticas y darle pendiente en la solería de la galería alta, picada de paramentos en las capillas laterales y restauración del ladrillo visto...”*⁹⁵. En los inicios del siglo XXI se realizarán nuevas obras para su conservación bajo la dirección del arquitecto Manuel Fortea consistentes en la reparación de las cubiertas y eliminación algunos elementos de la intervención anterior.

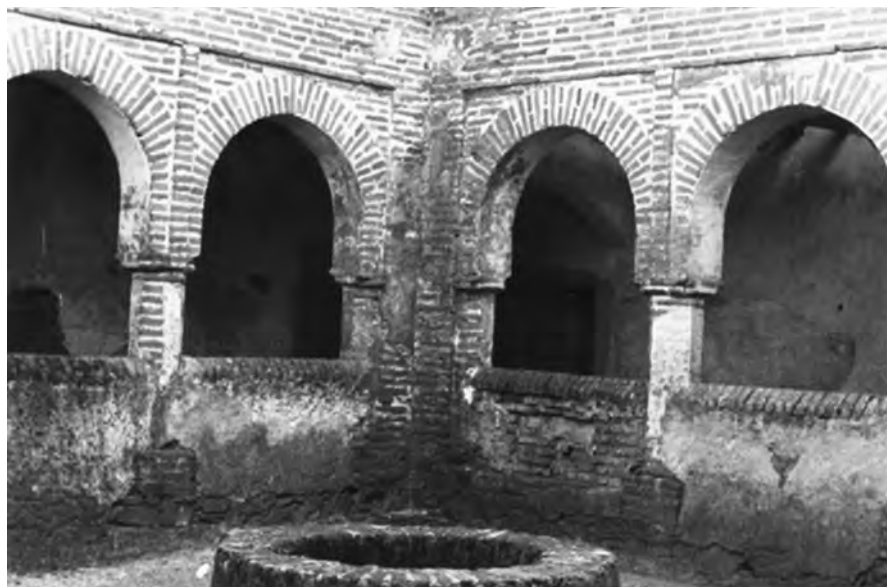
Figura 83. La fotografía nos muestra el estado del claustro a mediados del siglo XX. En la edificación se han ido produciendo hundimientos a partir de 1936 por lo que se realizarán tres campañas consecutivas para retirar los escombros, reforzar los muros de carga, pilares y arquerías y se reponen muros y cubiertas. MCU, AGA, IDD (03) 115.000, caja 26/00381

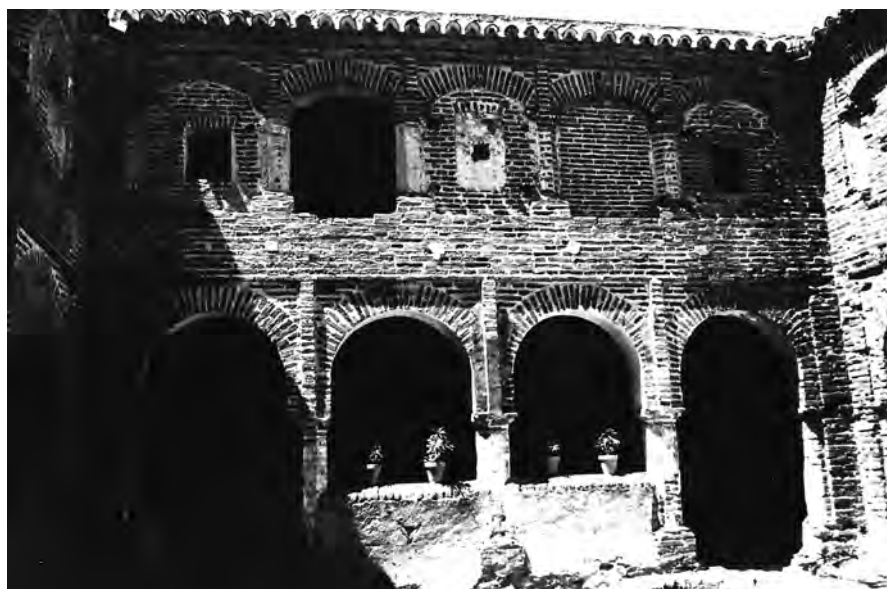
Figura 84. Imagen tomada en 1980 tras las obras realizadas por don Félix Hernández en la década de los años cincuenta, y de don José Menéndez-Pidal en la de los sesenta. Las arquerías del piso alto aparecen tapiadas mientras que en el bajo los pretilos sirven para proteger las galerías de las inclemencias del tiempo

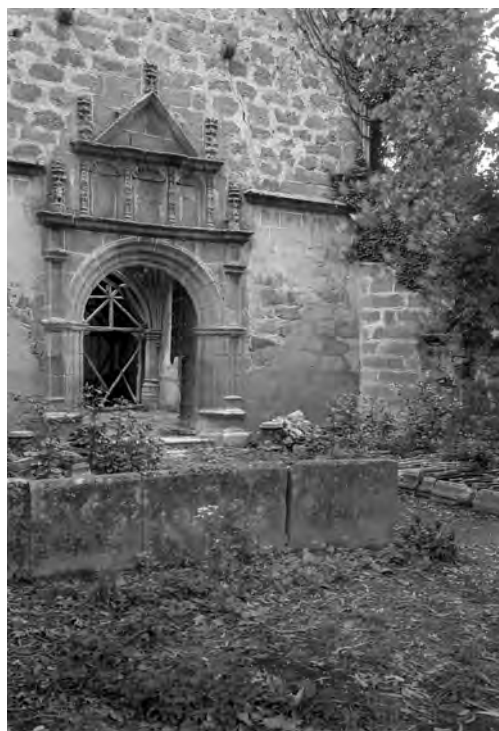
Figura 89. En la memoria del proyecto de obras de restauración del monasterio de Yuste de 1953, el arquitecto conservador don José Manuel González Valcárcel proyecta la consolidación del muro del hastial y la restauración de la espadaña. En la imagen de 1950 aún no han tenido lugar los trabajos que se proyectarán tres años después para su restauración. *Fundación Instituto Amatller de Arte Hispánico. Archivo Mas*

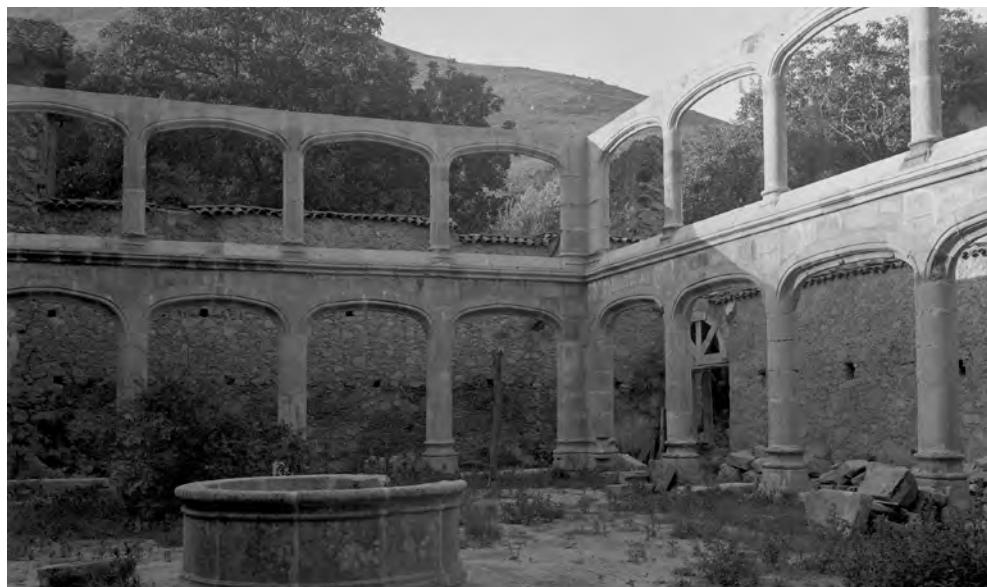
Figura 91. En la memoria de restauración de 1941 se dice que el claustro gótico sólo conservaba dos de sus alas en bastante buen estado, permaneciendo el resto entre escombros. Se comenzó con la excavación y selección de las piezas y en 1944 se trabajó intensamente para acondicionar como residencia de los jerónimos este espacio, aunque los trabajos no concluirán hasta 1955. En 1950 el claustro presentaba el aspecto que observamos en la imagen. *Fundación Instituto Amatller de Arte Hispánico. Archivo Mas*

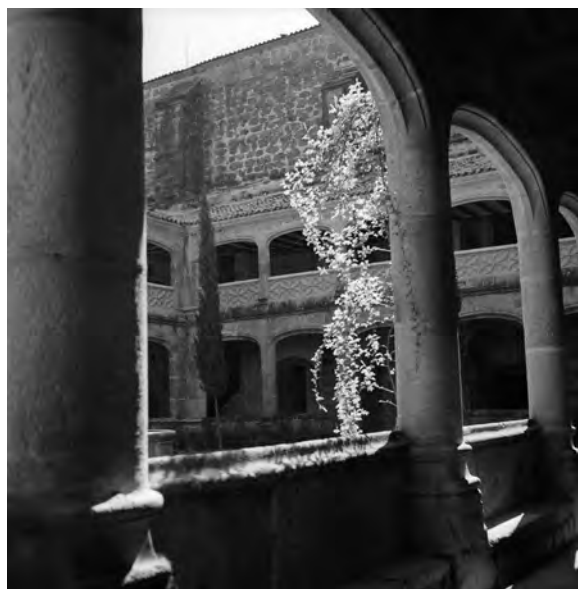
Figura 92. El arquitecto González Valcárcel añade en la restauración del claustro en 1944 unos pretiles con tracería gótica, como podemos observar en esta fotografía de 1962. Estos elementos han sido eliminados en las últimas intervenciones. *Fundación Instituto Amatller de Arte Hispánico. Archivo Mas*

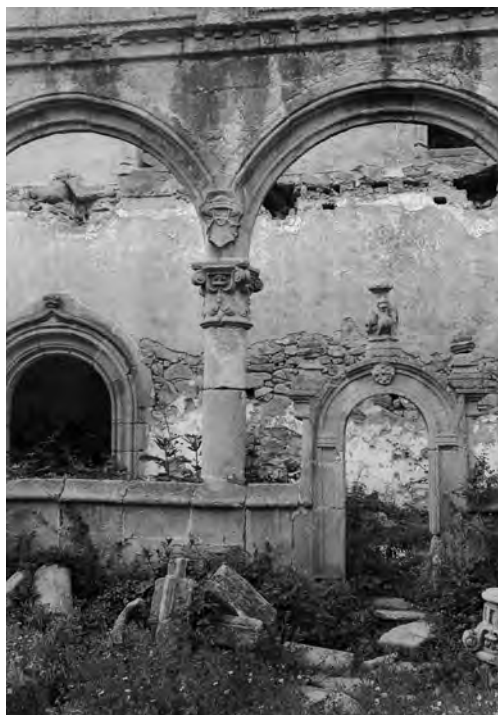
Figura 94. En la memoria del proyecto de obras de conservación del monasterio de Yuste de 1941, se dice que el claustro tenía tan sólo una de sus alas y que el jardín estaba cubierto por gran cantidad de capiteles, fustes y restos de arquerías. Este es el aspecto que aún mantenía el patio en 1950, como podemos comprobar por esta imagen fechada en ese año perteneciente a la fototeca de la *Fundación Instituto Amatller de Arte Hispánico*. Archivo Mas

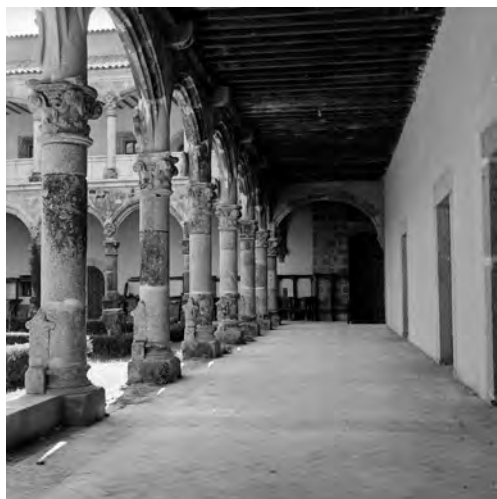
Figura 95. En 1944 se recalzan los cimientos del claustro y en la década de los cincuenta se suceden diversas campañas restauradoras para que esta zona estuviese visitable y adecentada para las fiestas conmemorativas de la muerte de Carlos V de 1958. Poco después concluirán los trabajos del claustro, como podemos apreciar en la fotografía de 1962 en la que observamos la reutilización de las piezas procedentes del cuidadoso desescombro realizado durante todo el periodo. *Fundación Instituto Amatller de Arte Hispánico. Archivo Mas*

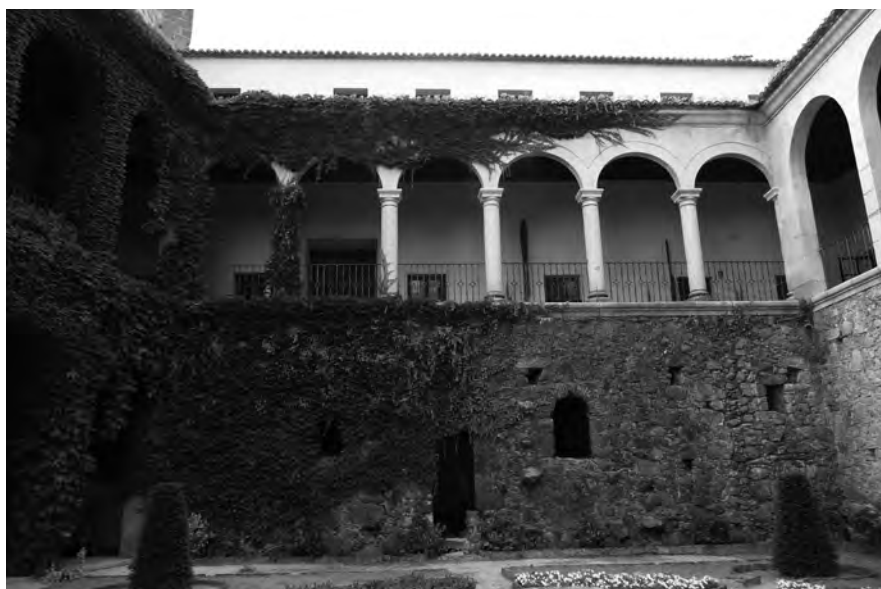
Figura 100. En 1956 las obras de conservación realizadas por el arquitecto José Manuel González Valcárcel se centraron en la reconstrucción de esta galería de la parte posterior del palacio

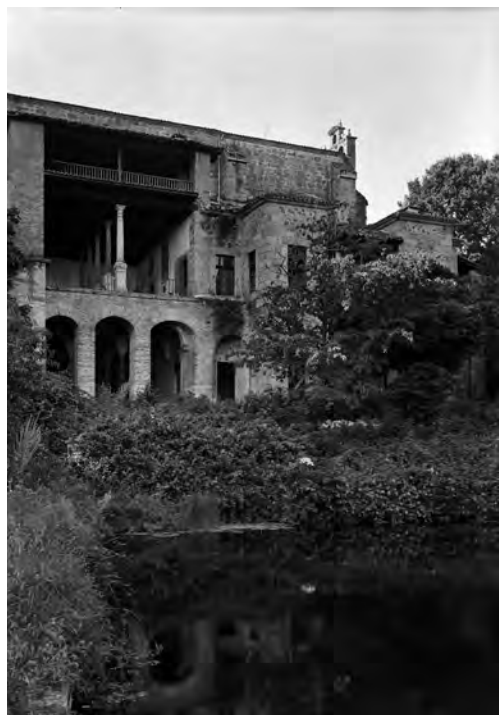
Figura 101. El jardín que observamos en esta fotografía, tomada en 1950, será reconstruido en 1958 para embellecer el conjunto con motivo de los actos conmemorativos del centenario de la muerte de Carlos V. Por ello, se realizó un muro de contención formando una terraza y se hizo una escalera que uniese el patio del palacio y los paseos. *Fundación Instituto Amatlil de Arte Hispánico. Archivo Mas*

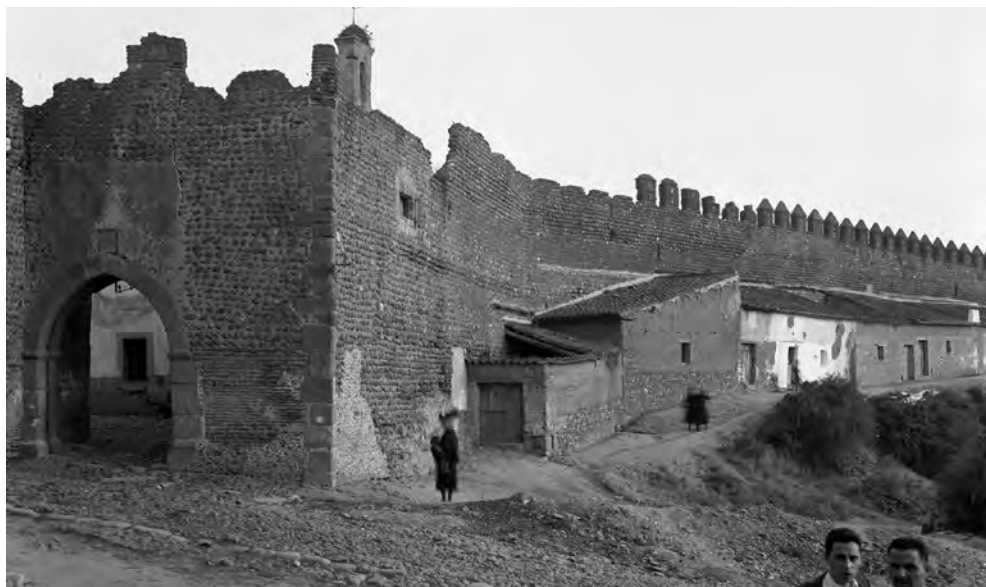
Figura 106. Detalle del mismo sector de la muralla en la que observamos que apenas se habían producido cambios en 1950. Fue a finales de 1954 cuando se desplomaron veinte metros de muralla y se llevaron a cabo obras de recalzo y consolidación, en 1955 y 1957. En la restauración se procuró que las piedras tuviesen el mismo tamaño y color que las empleadas en la fábrica original, según señala en la memoria el arquitecto responsable don José Manuel González Valcárcel. *Fundación Instituto Amatller de Arte Hispánico. Archivo Mas*

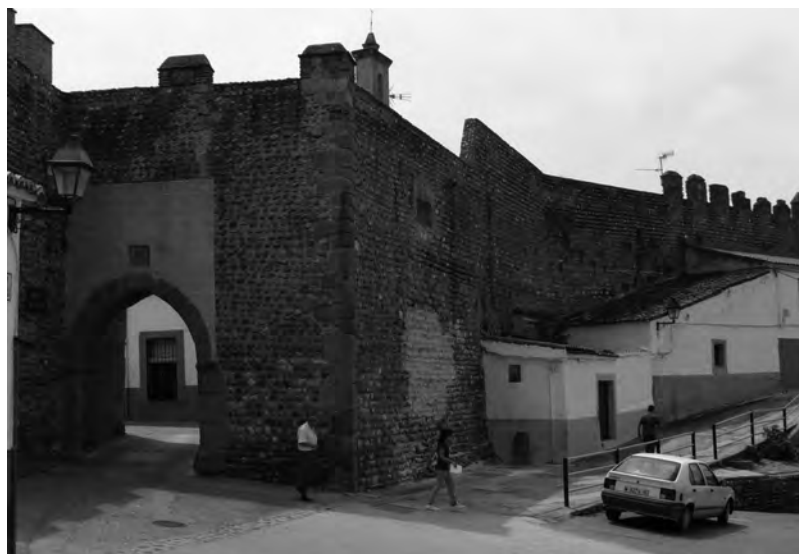
Figura 107. Imagen actual de la muralla en la que comprobamos que, en recientes restauraciones, se ha encalado la parte alta de la puerta, se han eliminado algunas viviendas y se han repuesto algunos merlones.

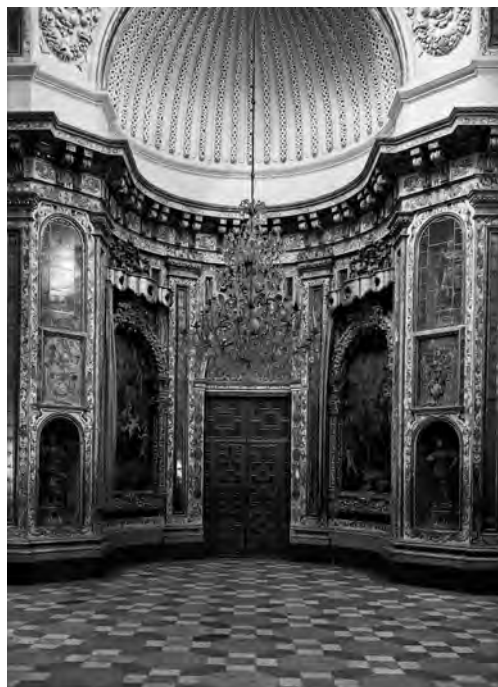
Figura 109. El camarín de la Virgen de Guadalupe y el trono serán los espacios con los que se inicia la restauración monumental de Guadalupe en la posguerra. En 1942 se reparan los daños producidos en la contienda y en 1950 se restauran las pinturas y grutescos, decorándose en la década de los cincuenta el trono y antecapilla con mármoles. Fotografía de 1935 realizada por Pelayo Mas antes de las restauraciones citadas. *Fundación Instituto Amatller de Arte Hispánico. Archivo Mas*

Con las obras en el camarín se inician los trabajos de reparación en el monasterio durante la posguerra. Como consecuencia de los daños producidos en la contienda, las planchas de zinc que recubren la cúpula tenía balazos y los cristales de las ventanas se habían destruido, como nos dice el arquitecto en la memoria del proyecto, *“hoy día acribillados de balazos recibidos durante el asedio”*. Se vuelve a intervenir en esta zona, que ya unos años antes había sido objeto de restauración, como recuerda en su memoria el arquitecto don Luís Menéndez-Pidal: *“En el año 1928, tuve ocasión de rehacer toda la linterna del Camarín por hallarse la antigua totalmente desplomada al haberse descompuesto las maderas de sus entramados. Ahora, después de la Guerra, y debido sin duda a las goteras producidas en las cubiertas de pizarra, se encuentran en mal estado de conservación la mayor parte de las maderas que forman las limas o pares resistentes de la estructura de la Cúpula”*. Por ello, se consolidan los entramados y se descubre la cúpula para reforzar las limas o pares dañados acoplando nuevas maderas *“embarbilladas en las dos cadenas horizontales construidas con vigas de madera, que soportan superiormente el anillo sobre el cual apoya la linterna, y la cadena exterior sobre la cual voltea la cúpula”*. Luego se colocaron de nuevo las cerchas y entablado de la cúpula y finalmente los revestimientos exteriores, restaurándose las planchas de zinc y plomo. Se interviene en los ventanales de la linterna, sustituyendo los vidrios que habían quedado totalmente destruidos en la Guerra. En el presupuesto de la obra de la linterna se incluye una importante partida, que asciende a 10.350 pesetas, para la restauración interior de la cúpula *“con escayola, hierros y molduras, incluyendo recuadros y ornamentación”*, que no aparece mencionada en la memoria.

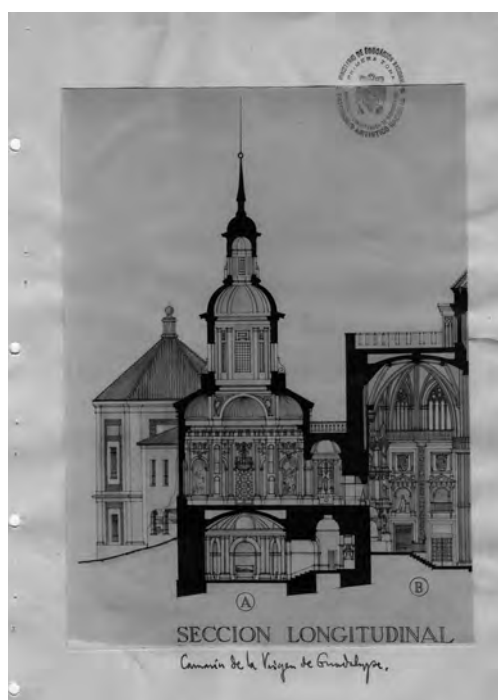
Figura 110. Don Luís Menéndez-Pidal fue el responsable de la restauración del monasterio de Guadalupe durante más de medio siglo con el objeto de restablecer el conjunto a su estado original. El arquitecto realizó detallados planos y dibujos como esta sección del camarín, trono y capilla. *MCU, AGA, IDD (03) 115.000, caja 26/00299*

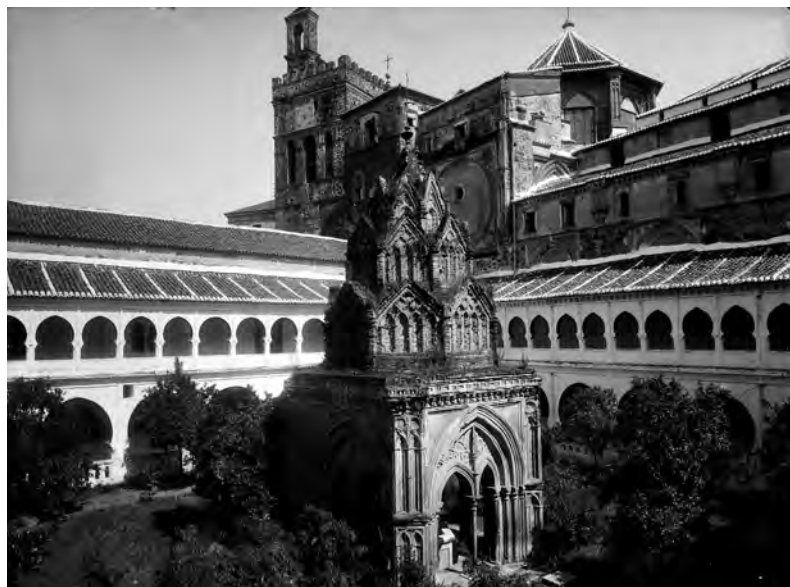
Figura 111. Fotografía de Mariano Moreno de principios del siglo XX en el que observamos el cimborrio antes de su restauración en 1944. Archivo Moreno. IPCE. *Ministerio de Cultura*

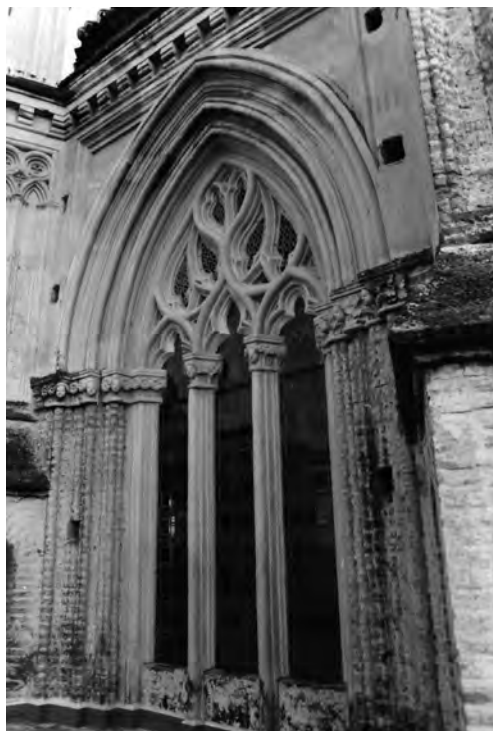
Figura 114. La imagen reproduce el resultado de la restauración de 1944 de los ventanales del cimbório, con vanos de tracería gótica realizados en ladrillo aplastado "recibido luego con estuco a la cal", y vidrieras emplomadas

En la memoria del proyecto, el arquitecto conservador señala que se propone realizar pequeñas obras que son necesarias para reparar los daños ocasionados desde 1936 en el monasterio que afectan a su conservación. Los trabajos se realizarán en diversos espacios monacales como el refectorio, camarín, relicario y claustro. En ocasiones se trata de sencillas reparaciones en las vidrieras del camarín y del relicario, o de desagües también en el camarín. En otras, se trabaja en la pavimentación, como se hizo en la crujía del claustro mudéjar que da al refectorio, poniéndose una nueva pavimentación con hormigón a la cal. Otras obras son de mejora, para la adaptación del refectorio al museo de bordados, reponiéndose las vidrieras, instalándose vierte-aguas en los ventanales y cortinas *“que cierren el paso a la luz en el Museo cuando este se halle cerrado al público para la mejor conservación de las riquezas allí expuestas”*, trabajándose también en unas obras para impedir las humedades ocasionadas por la acumulación de escombros en su costado. Importantes trabajos de restauración se centrarán en el cimborrio que, según se especifica en la memoria, ya estaban iniciados para descubrir los vanos de tracería gótica realizados en ladrillo apantillado. De esta intervención se especifica en el proyecto: *“completando las tracerías de los ventanales, colocando los capiteles de piedra que están recogidos en el Monasterio, haciendo una reproducción de las celosías existentes en barro cocido para colocarlas en los espacios libres de las tracerías, y la construcción de vidrieras emplomadas con sus correspondientes entramados metálicos de sujeción”*. Se empleará en esta sustitución ladrillo apantillado, *“recibido luego con estuco á la cal”*.

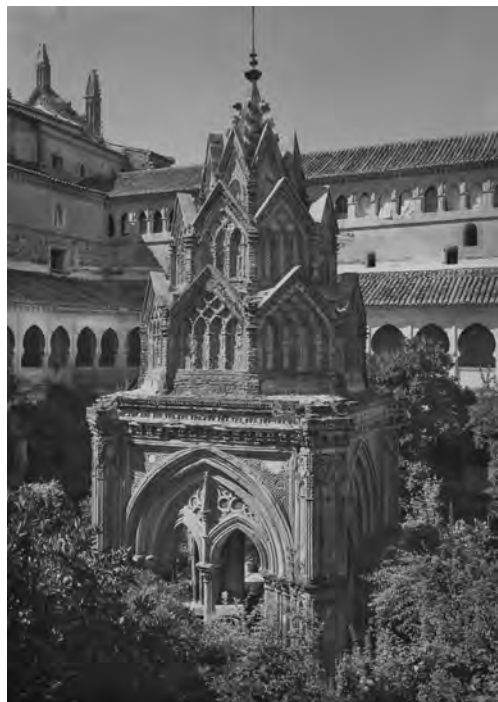
Figura 115. En 1947 se reparan las cubiertas y suelos del claustro mudéjar en la zona que vemos al fondo de la fotografía realizada por don José Gudiol en 1935, antes de producirse la consolidación de las cubiertas. *Fundación Instituto Amatller de Arte Hispánico. Archivo Mas*

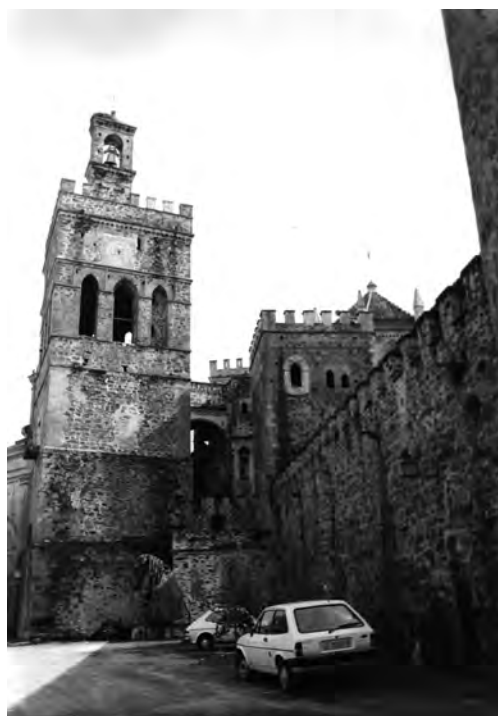
Figura 116. La muralla exterior del monasterio es aislada en 1947 para defender e impedir la escalada de la zona del tesoro, relicario e iglesia. El arquitecto nos comunica en la memoria que ya había sido restaurada anteriormente, devolviendo el carácter militar y defensivo que caracteriza esta zona del monasterio como podemos observar en la fotografía

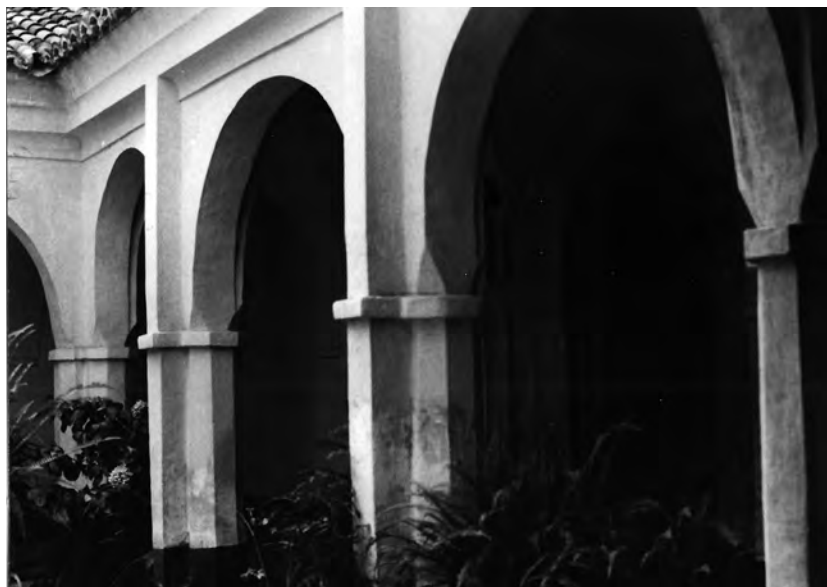
Figura 118. La intervención realizada por Menéndez-Pidal en 1949 en el pabellón de la librería y mayordomía consistieron en la reparación de las cubiertas y pavimentación del patio con baldosas y alambriillas de azulejos

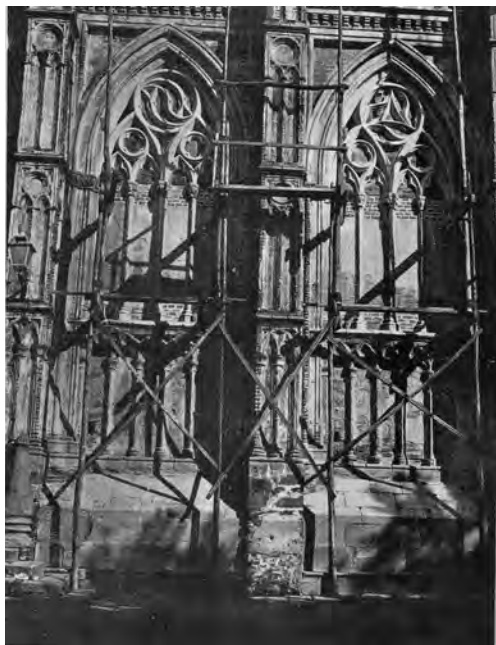
Figura 119. En 1950, junto a la restauración de las armaduras y cubiertas de la nave de la epístola, se intervino en la fachada de la capilla de santa Ana, descubriéndose los dos ventanales que estaban tabicados. La imagen formó parte de la exposición organizada por la Dirección General de Bellas Artes, Ministerio de Educación Nacional, en 1958 y publicada en el catálogo de la misma, *Veinte años de restauración Monumental*

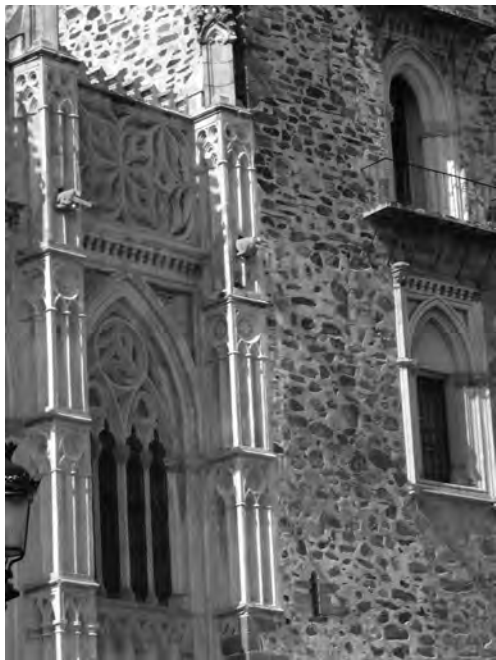
Figura 120. Imagen reciente de la fachada de la capilla de santa Ana del monasterio de Guadalupe en la que observamos que los ladrillos aplastados están recubiertos por un mortero fino de arena y cal, "según el modelo de construir en Guadalupe", según se informa en la memoria
